«Rischi per la salute e la sicurezza nel comparto delle attività boschive ed in selvicoltura: attività di assistenza e controllo»

«Analisi e discussione di casi reali di infortunio da macchine e attrezzature da lavoro»

***Ing. Massimo Campagna
Dirigente SPresSAL ASL ROMA 6***

Casi ASL Roma 6 – Gruppo di lavoro Infortuni Mortali (Infor.Mo.)

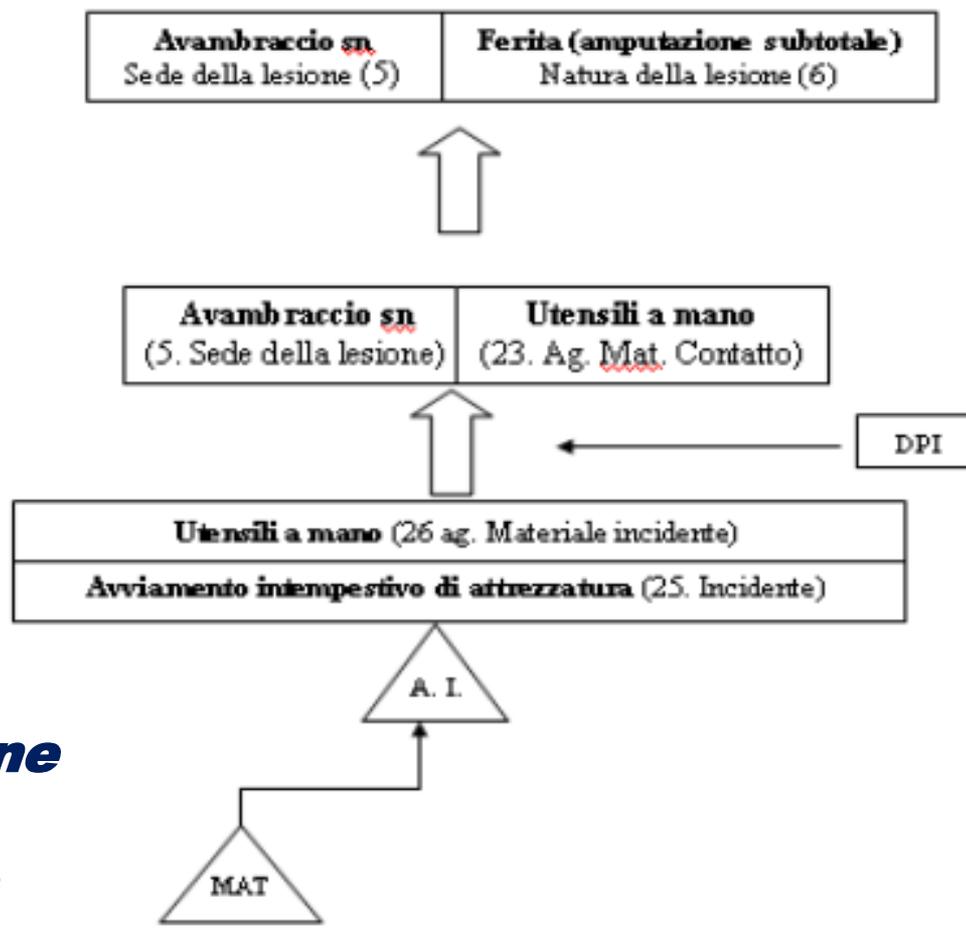
Per effettuare i lavori di taglio dei rami il lavoratore saliva sull'albero, ad una quota di oltre 2 mt. dal p.c., senza l'ausilio di cestello e/o scala portatile e in assenza dei necessari DPI di trattenuta.

Durante l'operazione di taglio di un ramo mediante motosega, il lavoratore veniva urtato dal ramo stesso, parzialmente reciso, che cadendo lo colpiva sul braccio destro con il quale tratteneva la motosega. Tale urto determinava il riavvio involontario della motosega e il contatto della stessa con l'avambraccio sinistro determinandone la sub amputazione.

Dagli accertamenti eseguiti è stato appurato che il lavoratore nell'effettuare tale operazione non indossava i necessari dispositivi di protezione individuali relativamente all'attrezzatura di lavoro utilizzata (motosega). Inoltre l'accesso in quota avveniva in assenza di idonea attrezzatura e DPI tale da garantire condizioni di lavoro sicuro e stabile.

***Rappresentazione
grafica
dell'infortunio***

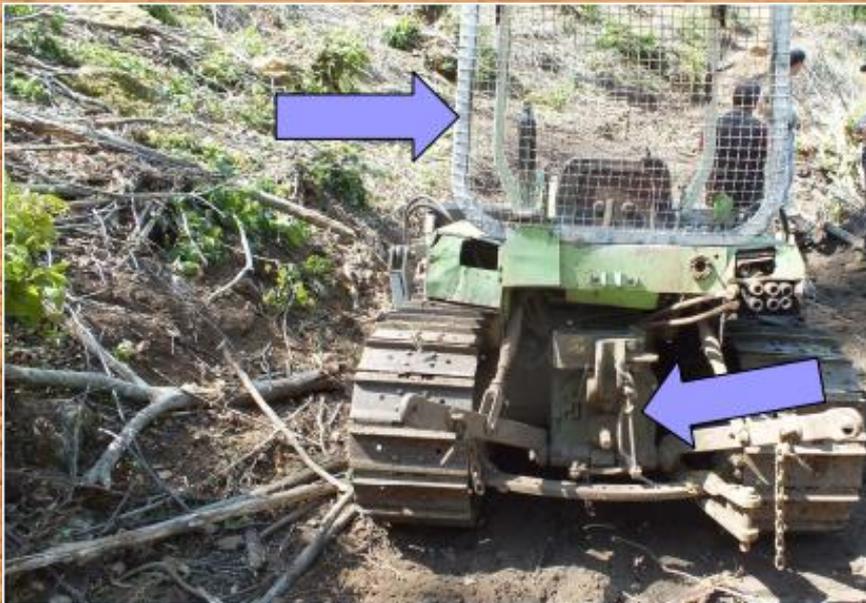
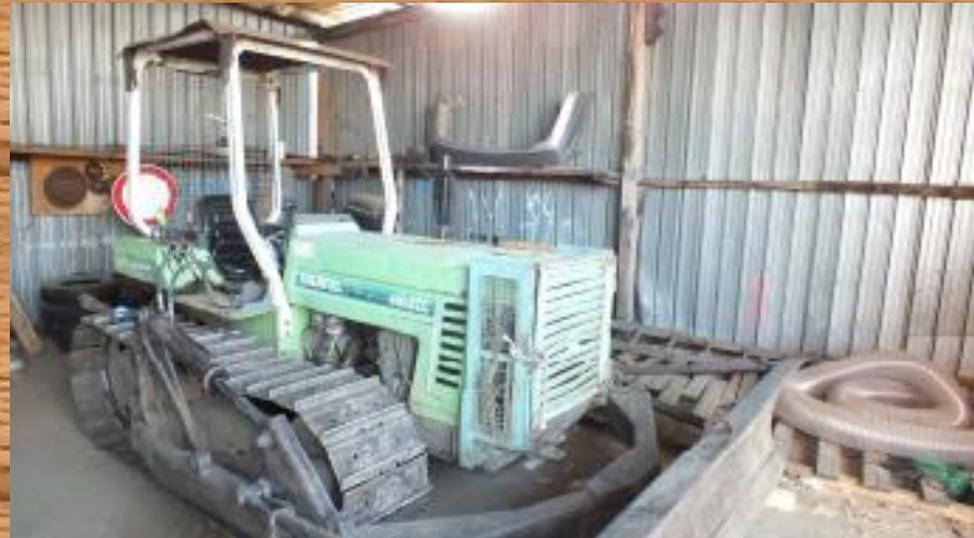
Il trattore ante adeguamento

Durante la fase di traino del tronco imbracato, lo stesso rimaneva impigliato nel materiale presente lungo il percorso, portando in tensione il cavo utilizzato per il traino. L'operatore alla guida del trattore non accorgendosi di tale situazione e continuando nell'operazione di trascinamento, veniva colpito improvvisamente alla testa dal tronco che veniva proiettato in avanti una volta liberatosi dall'ostacolo.

Dall'analisi di quanto accaduto si è appurato che il mezzo non risultava idoneo al tipo di lavorazione forestale e che le operazioni di trascinamento degli alberi abbattuti non risultavano pianificate in termini di valutazioni dei rischi
