Rischi per la salute e la sicurezza dei lavoratori boschivi

**Analisi di un caso reale di
infortunio sul lavoro
avvenuto nel comparto
delle attività boschive**

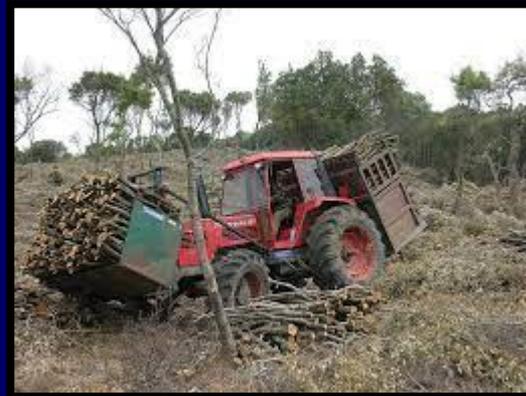
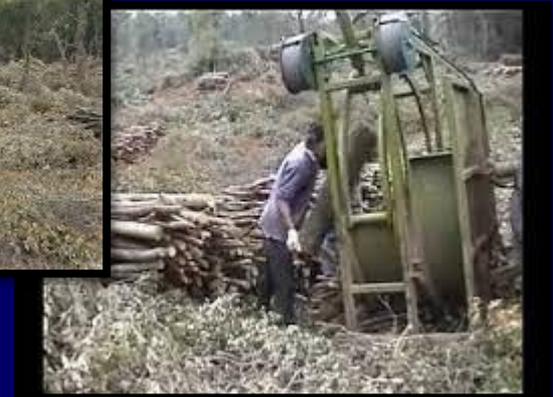
L'ambiente: Il luogo di lavoro era costituito da un fondo boschivo collinare con forti pendenze di proprietà dell'Università Agraria di ...

I lavoratori stavano lavorando nella parte in basso della collina, in una zona in piano.

La fase lavorativa: L'incidento è avvenuto durante la fase di esbosco

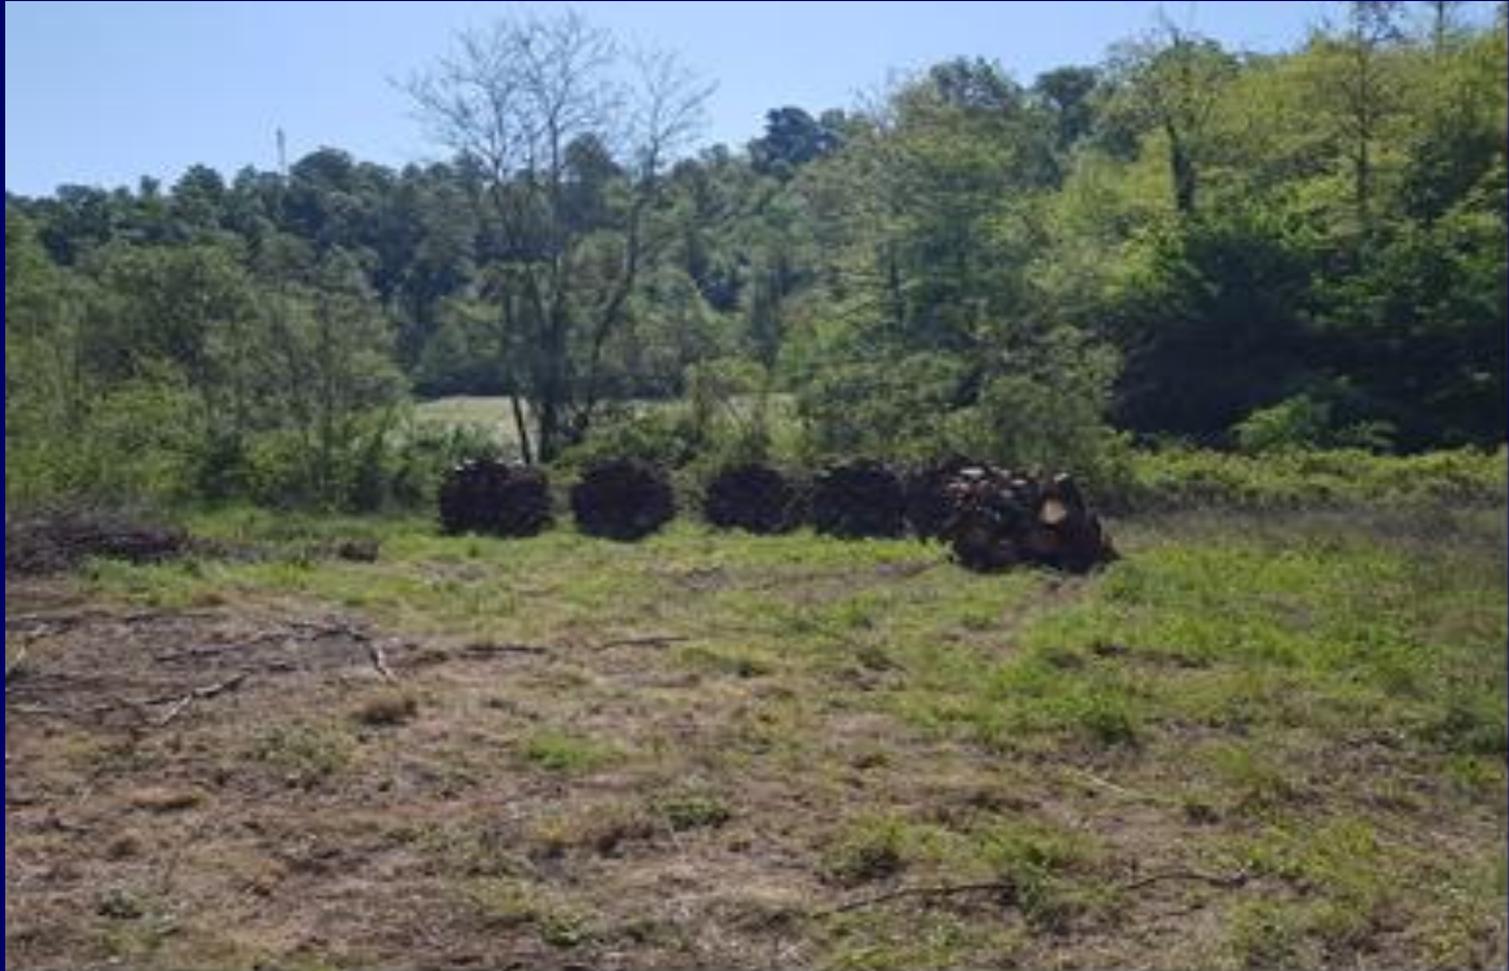
Area imposto legname

Gli operatori sono addetti al taglio della legna nel bosco e al relativo trasporto dall'area di taglio all'area di carico (esbosco).

Durante questa fase la legna da terra viene caricata a mano da due operatori sulla fasciatrice; quando la fasciatrice è carica, la legna viene serrata a fascio tramite una leva azionata dalla cabina da uno degli operatori addetto anche alla guida del trattore. La legna, stretta tramite la leva viene poi legata dal secondo operatore a terra con una corda o con filo di ferro. Successivamente l'autista si mette alla guida del trattore per portare i fasci legati in una area già individuata (imposto) per il successivo carico sul camion. Una volta raggiunta l'area, l'autista del trattore seduto in cabina allenta con la leva il carico della fasciatrice per fare scivolare nell'area individuata per il deposito la legna.

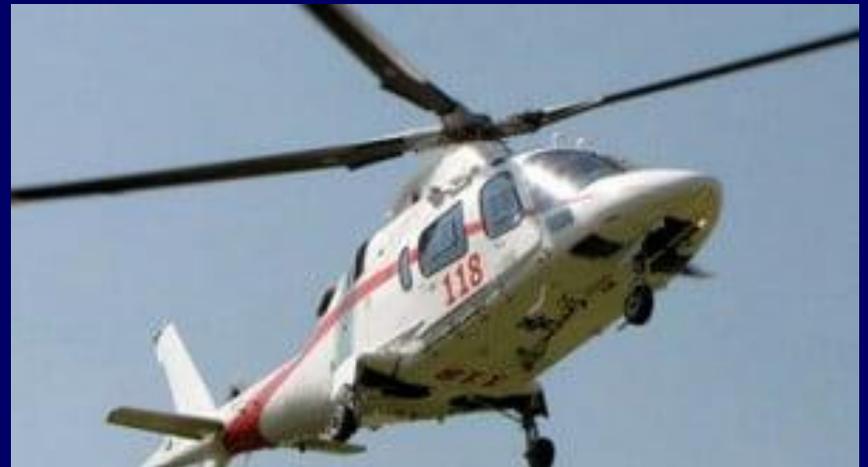
Tipo di infortunio: investimento/schiacciamento con trattore agricola e fasciatrice

Lesioni riportate: pneumotorace e frattura esposta del ginocchio. Prima prognosi riservata. Ancora in temporanea.

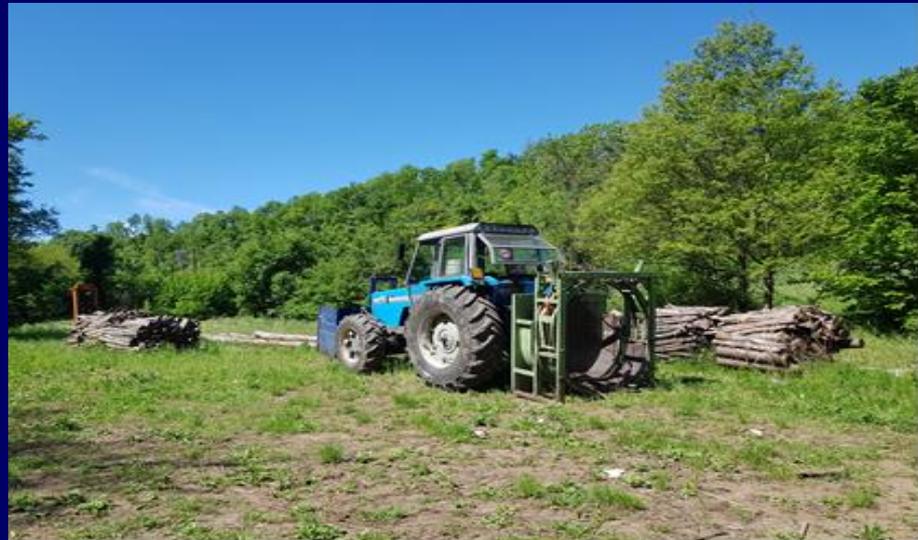
La macchina coinvolta nell'infortunio:

Trattrice gommata marca Landini modello MK II 14500 di proprietà della ditta N.N.

Nella parte posteriore della trattrice era attaccata e collegata al circuito idraulico della stessa macchina una “fasciatrice”; mentre nella parte anteriore del mezzo era installata una cesta basculante. La macchina era dotata di specchietto retrovisore sinistro.

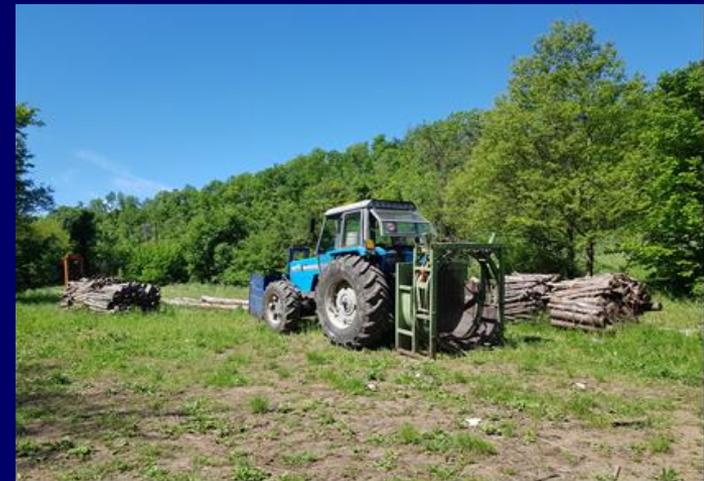
Dinamica: L'infornio stava finendo di caricare la fasciatrice dietro il trattore. L'altro operatore era già salito sul trattore. Terminata la legatura del fascio, l'infornio diceva al collega di partire con il trattore mentre lui rimaneva fermo dietro la fasciatrice. Il collega alla guida anziché procedere a marcia avanti, procedeva a marcia indietro investendo l'infornio. L'infornio investito finiva in parte sotto ruota posteriore del trattore e in parte sotto fasciatrice. Il contatto avveniva con ginocchio, caviglia e torace.

Informazioni aggiuntive e considerazioni: L'operatore al posto di guida a causa della presenza della fasciatrice non vedeva l'area dietro il trattore. Non è chiaro il motivo per cui l'autista è andato in retromarcia (forse perché ha sbagliato l'inserimento della marcia?).

L'infornato era un lavoratore irregolare. La ditta non aveva DVR. L'autista era irregolare nessuno era stato formato, informato né addestrato alla guida.
