«Rischi per la salute e la sicurezza nel comparto delle attività boschive ed in selvicoltura: attività di assistenza e controllo»

«Analisi e discussione di casi reali di infortunio da macchine e attrezzature da lavoro»

***Ing. Massimo Campagna
Dirigente SPresSAL ASL ROMA 6***

Casi ASL Roma 6 – Gruppo di lavoro Infortuni Mortali (Infor.Mo.)

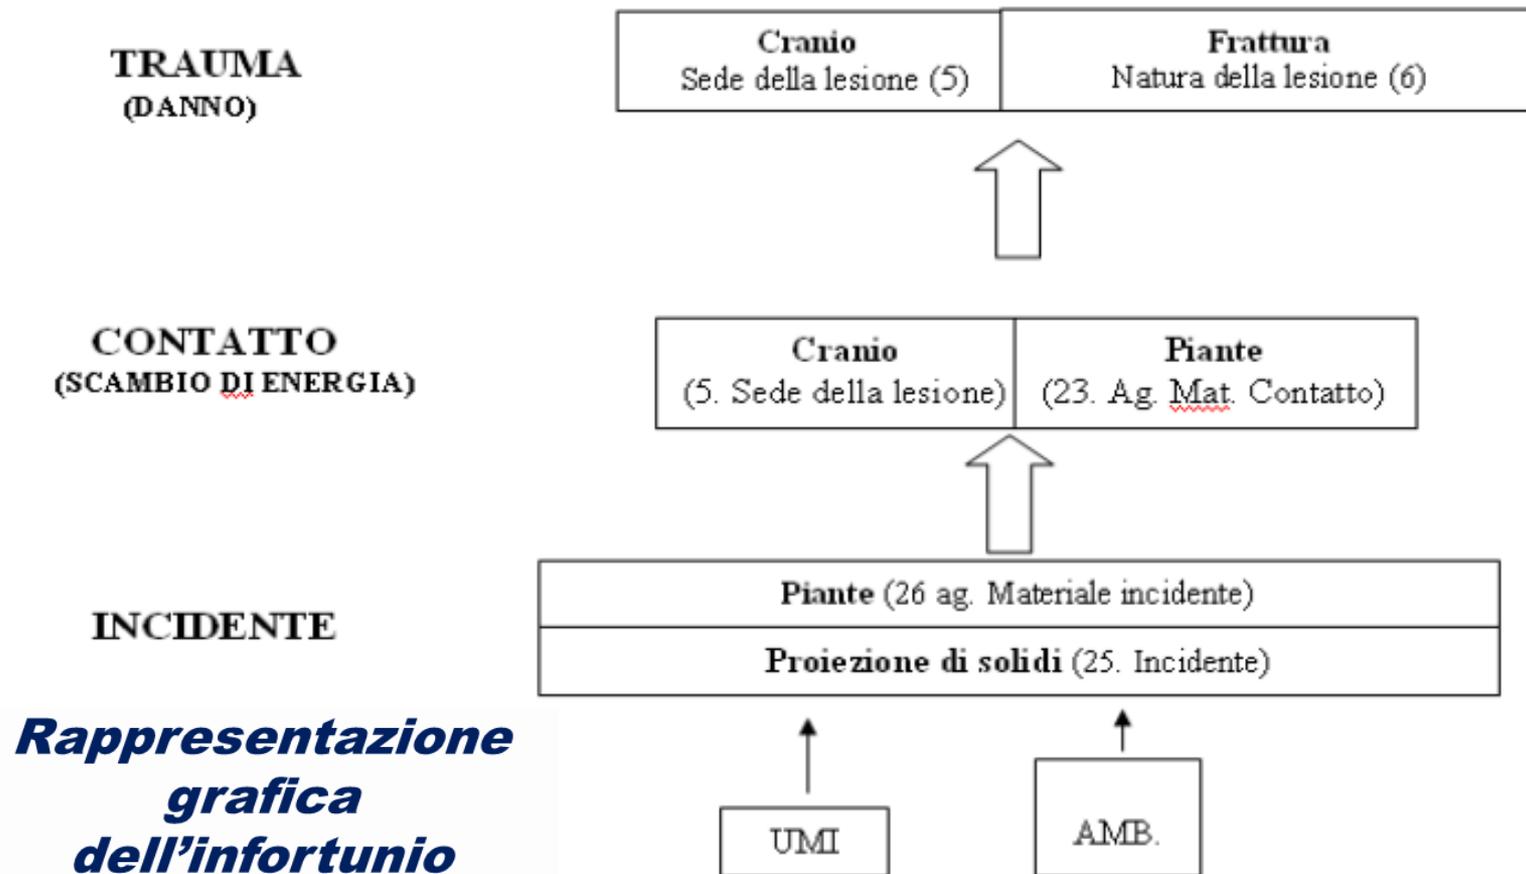
Durante la fase di traino del tronco imbracato, lo stesso rimaneva impigliato nel materiale presente lungo il percorso, portando in tensione il cavo utilizzato per il traino. L'operatore alla guida del trattore non accorgendosi di tale situazione e continuando nell'operazione di trascinamento, veniva colpito improvvisamente alla testa dal tronco che veniva proiettato in avanti una volta liberatosi dall'ostacolo.

Dall'analisi di quanto accaduto si è appurato che il mezzo non risultava idoneo al tipo di lavorazione forestale e che le operazioni di trascinamento degli alberi abbattuti non risultavano pianificate in termini di valutazioni dei rischi
